# Renovering af Langebro

## -Planlægning og implementering af bæredygtighedstiltag

Projektmedarbejder, Marlene Grundvig Malthe  
Bro og Tunnel, Københavns Kommune

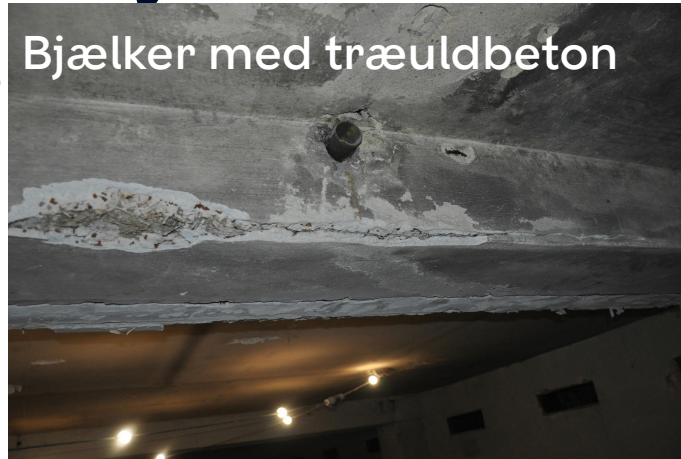
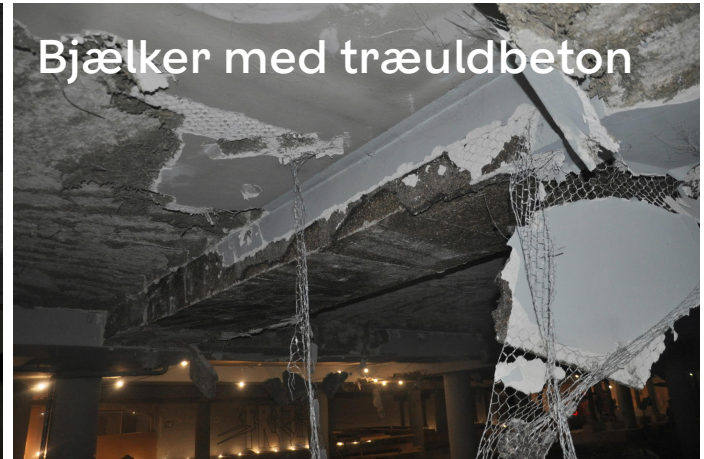
- Dæk og bjælker dækket af træbeton med puds.
- Træbeton placeret i form før støbning
- Miljøsanering (2019)
- Ringe udstøbt beton mange steder.
- Miljøsanering afslørede stenreder i bjælker og dæk
- Midlertidig understøtning blev opsat

Bjælker med træuldbeton

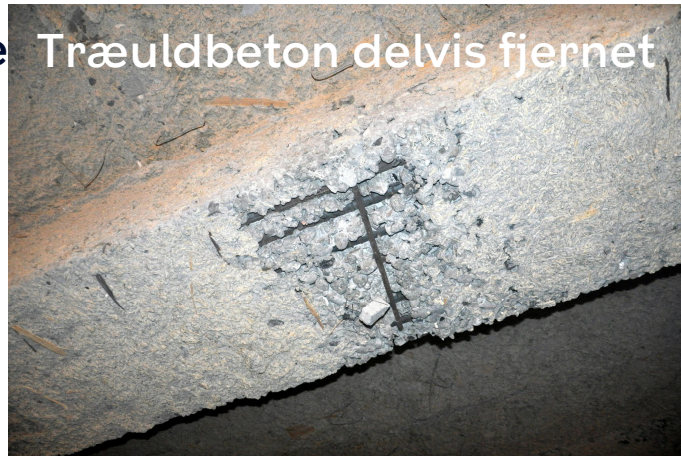
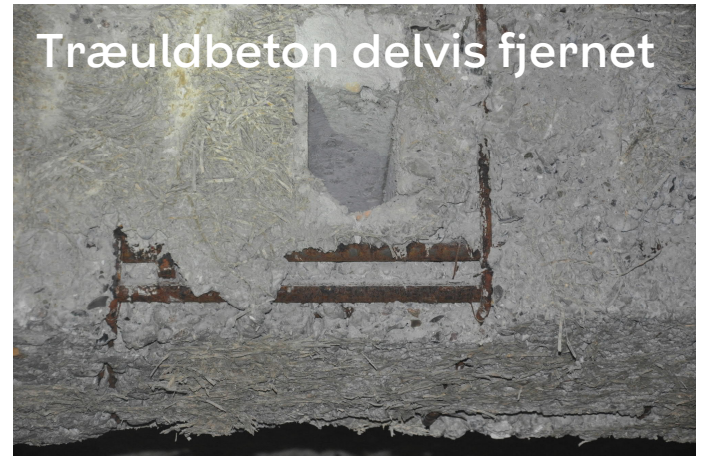
Træuldbeton delvis fjernet

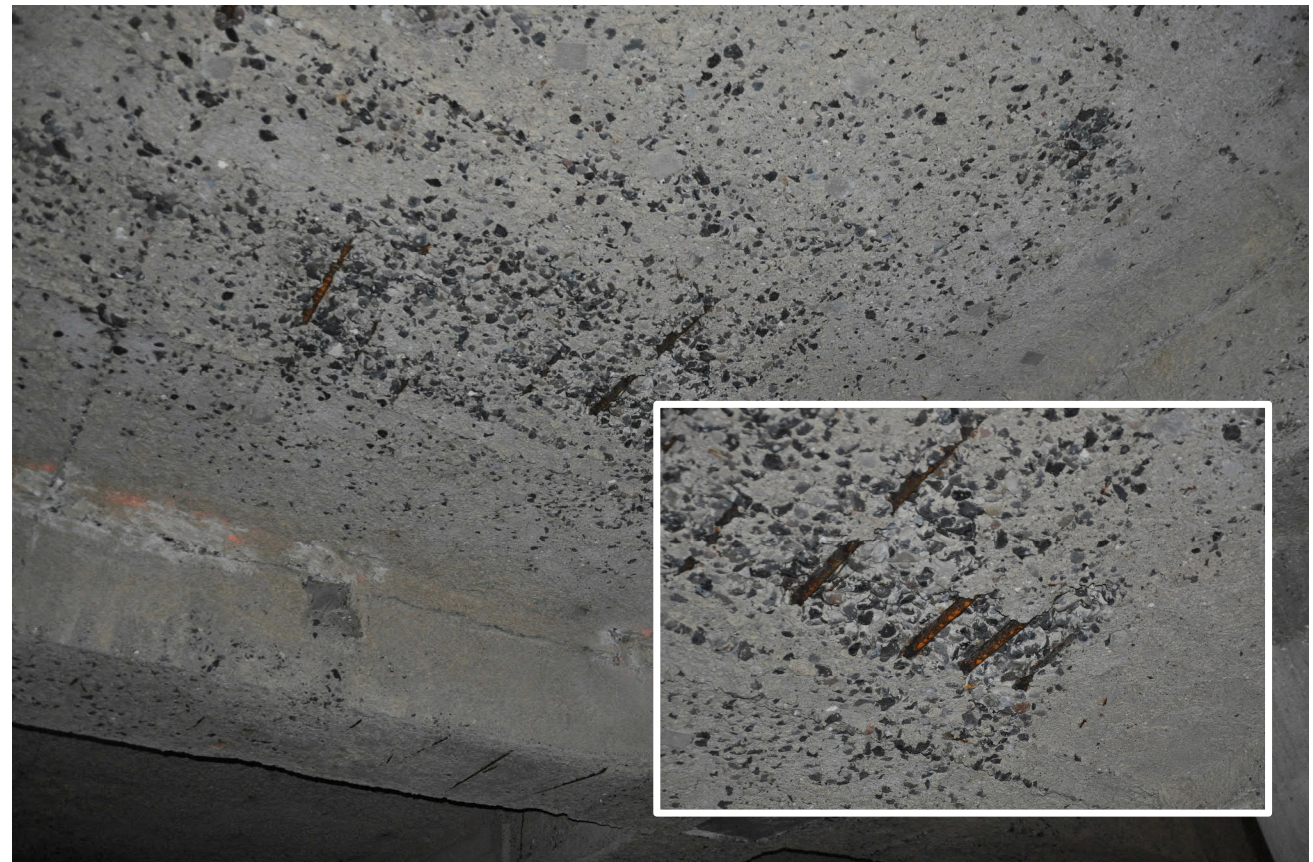
## E2 - Ramperum Sjælland - Dæk

- Manglende dæklag på store områder og fladekorrosion på mange blotlagte armeringsjern
- Ingen betydelig tværsnitsreduktion af armeringen
- Begrænset karbonatisering og klorider
- **Reparation:** Supplerende dæklag på hele US af dæk

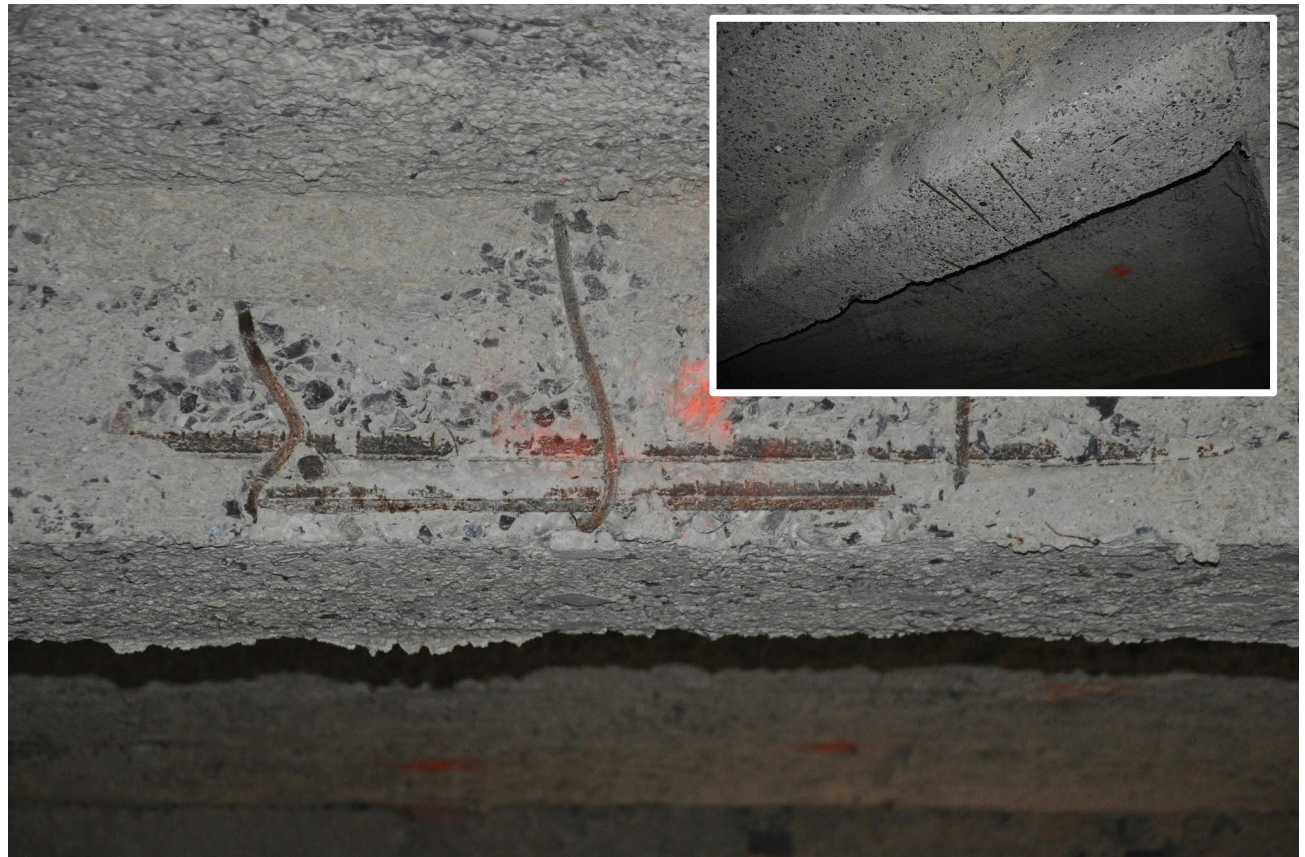
## E2 - Ramperum Sjælland - Bjælker

- Manglende dæklag og fladekorrosion på mange blotlagte armeringsjern
- Ingen betydelig tværsnitsreduktion af armeringen
- Manglende forskydningsbæreevne
- **Reparation:** Supplerende dæklag på alle bjælker. Forstærke med supplerende bøjler.

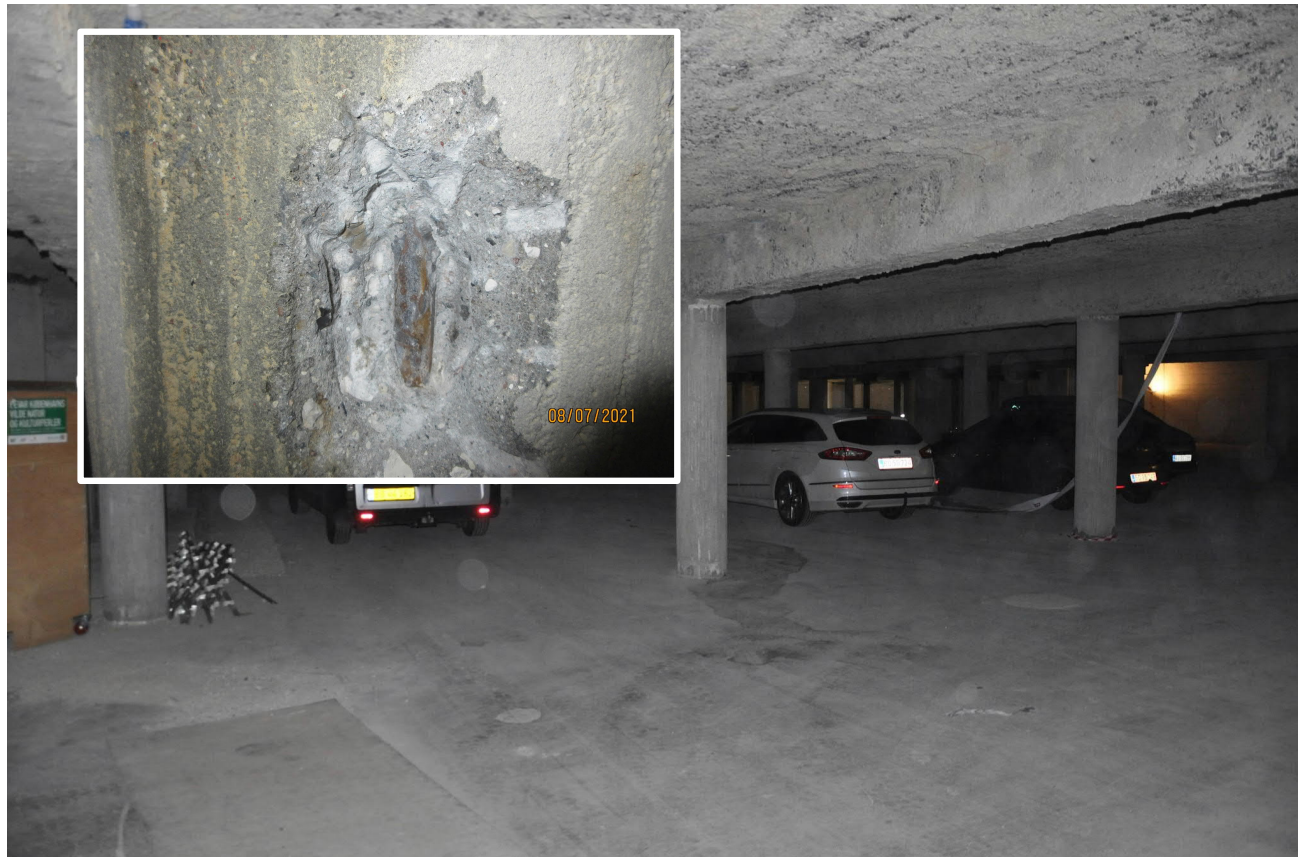
## E2 - Ramperum Sjælland - Søjler

- Generelt i god stand (ingen træbeton på søjler)
- Risiko for kloridinitieret korrosion på nederste meter
- **Reparation:** Supplerende dæklag.  
Overfladebehandling for at beskytte mod fremtidig påvirkning af tørsalte.

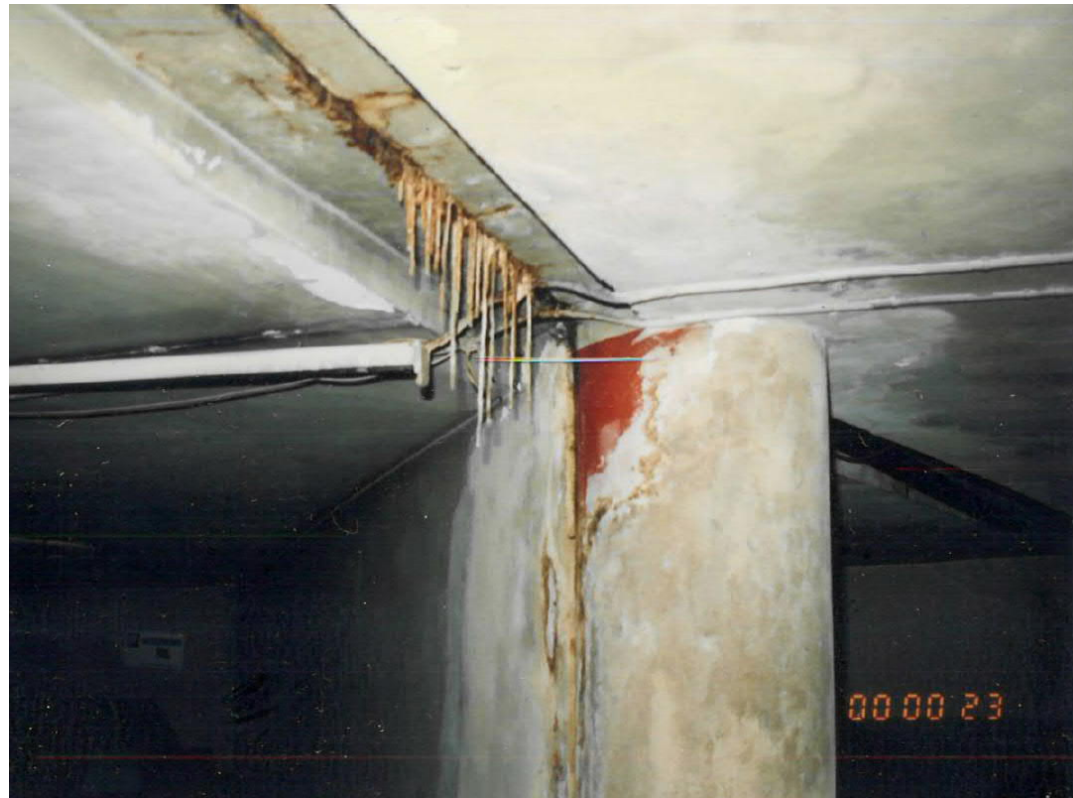
## E2 - Ramperum Sjælland - Fuger / Dilatation

- Nedbrydning pga. tidligere utætte fuger :  
kloridinitieret korrosion på armering i dæk, bjælker og dilatationsfuger.
- Ingen statiske problemer efter detaljeret analyse
- **Reparation:**  
Betonreparationer, supplerende dæklag og katodisk beskyttelse 1-2 m omkring dilatationsfuge.

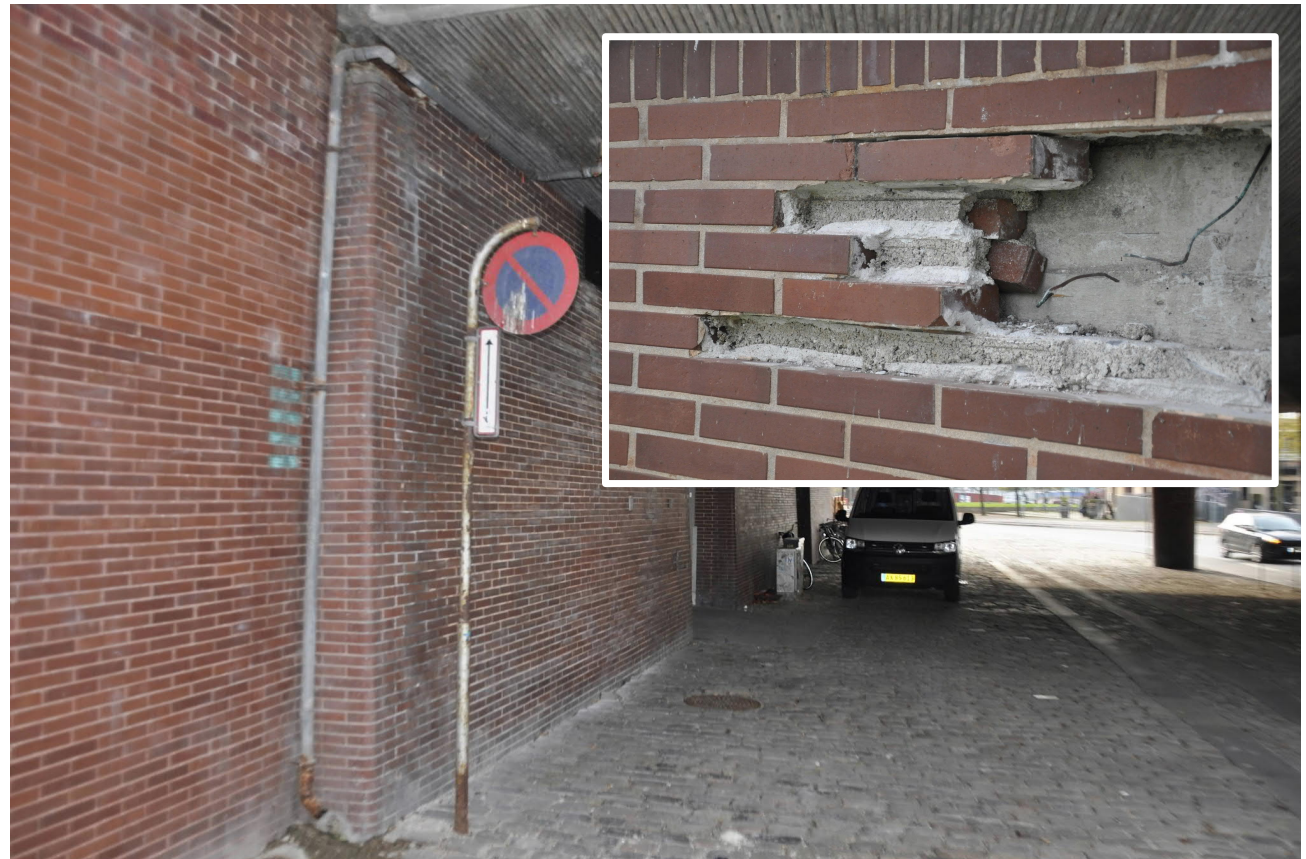
## E2 - Ramperum Sjælland - Klinker

- Fuger nedbrudt pga. vejrlig.
- Klinker generelt i god stand, men med lokale skade pga. nedbrydning af bagvedliggende beton
- **Reparation:**  
Udskiftning af fuger.  
Udskiftning / supplering af nedbrudte klinker
