Trafiksikkerhed og hastighed ved ombygning af rundkørsler

Bibi Koldtoft, COWI A/S

Har det en effekt på trafiksikkerheden at ombygge en rundkørsel?

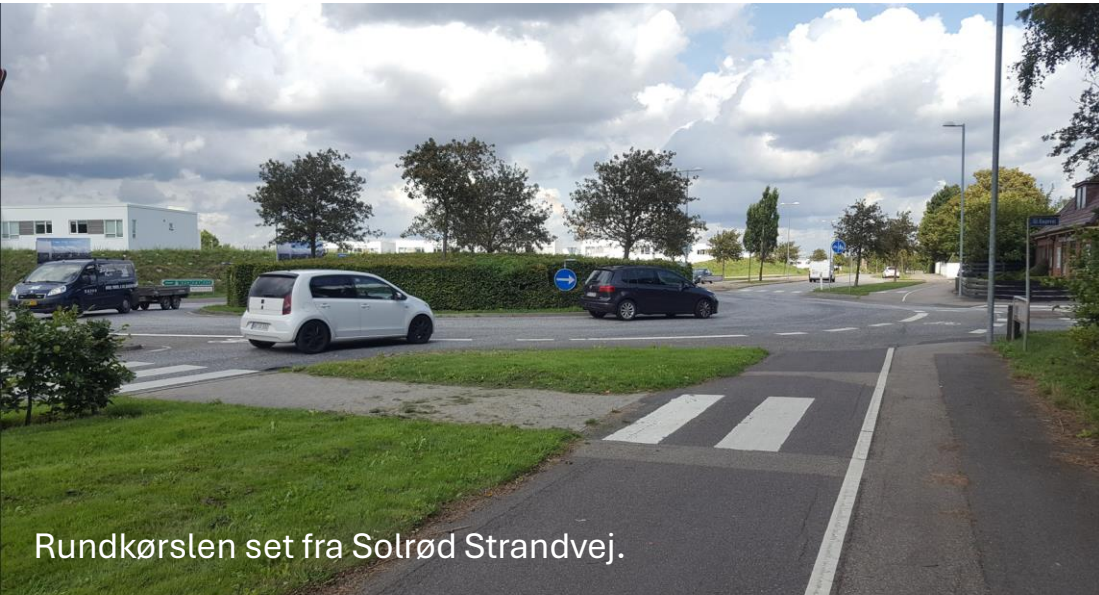
Rundkørslen set fra Solrød Strandvej.

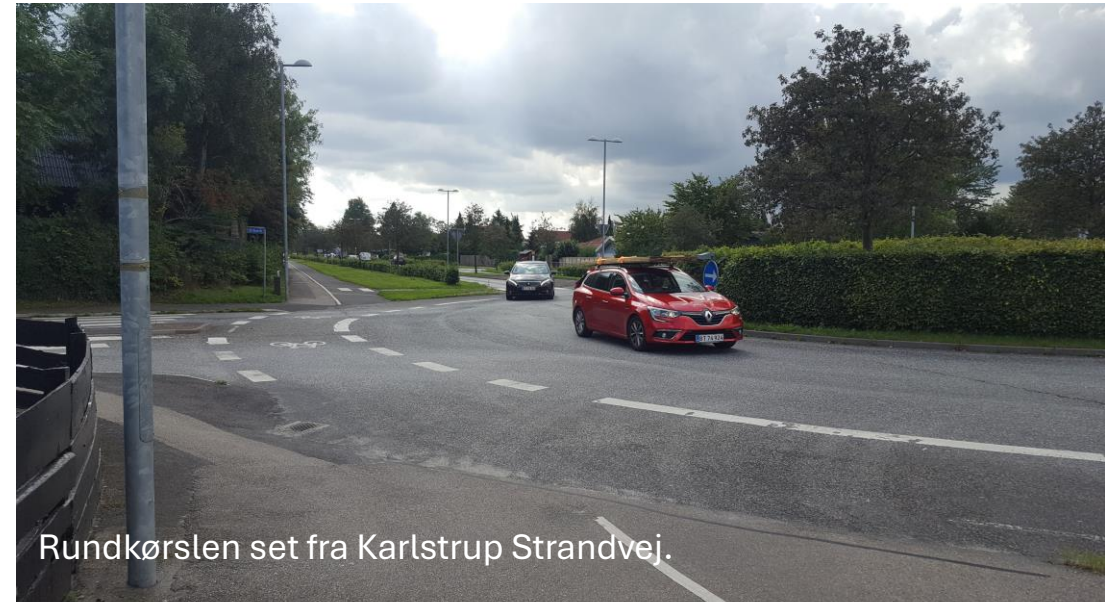
Rundkørslen set fra Karlstrup Strandvej.

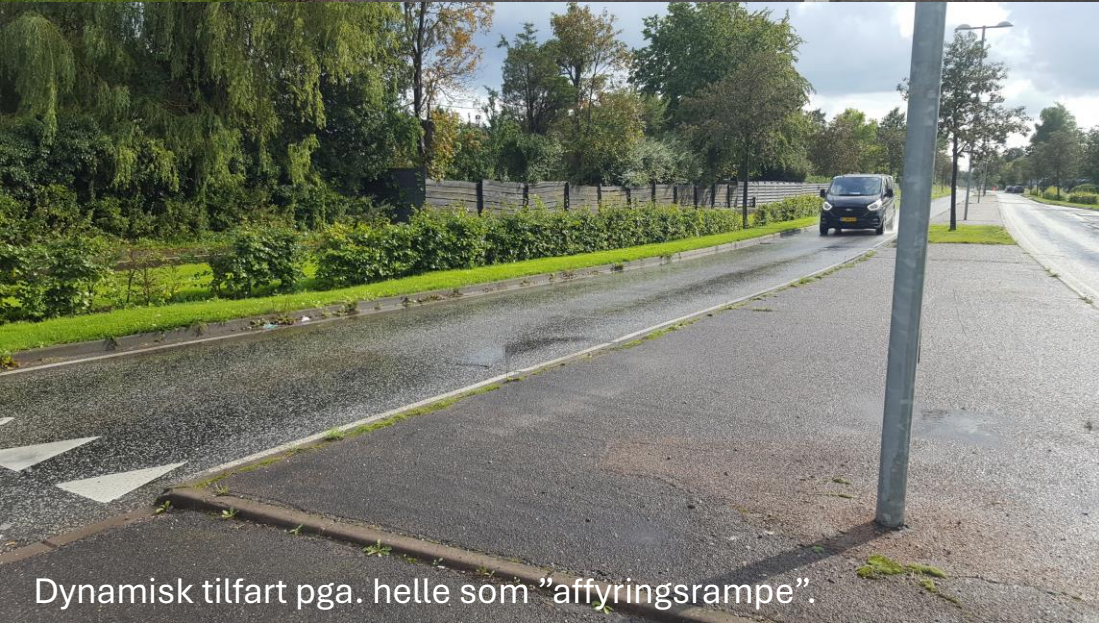
Dynamisk tilfart pga. helle som "affyringsrampe".

- Konstateret problematikker:
 - Rundkørsleens **cirkulationsareal** synes bredt og understøtter muligheden for høj hastighed.
 - **Cykelstien** på både Solrød Strandvej og Karlstrup Strandvej er frem mod rundkørslen trukket væk fra vejen adskilt med en bred tilplantet skillehelle. Skillehellen gør det vanskeligt for bilister at erkende cyklisters tilstedeværelse frem mod og i rundkørslen.
 - **Sekundærhelle** på Solrød Strandvej og Karlstrup Strandvej med begrænset kurveforløb i tilfarten, hvorfor kurveforløbet har begrænset hastighedsdæmpende virkning på bilisternes adfærd i rundkørslen.

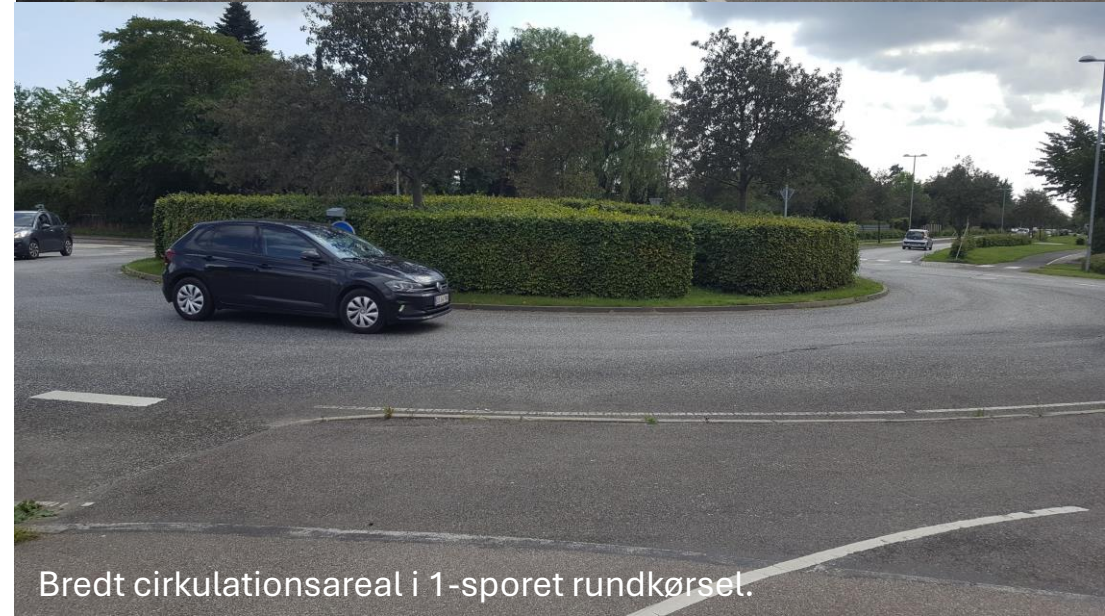
Bredt cirkulationsareal i 1-sporet rundkørsel.

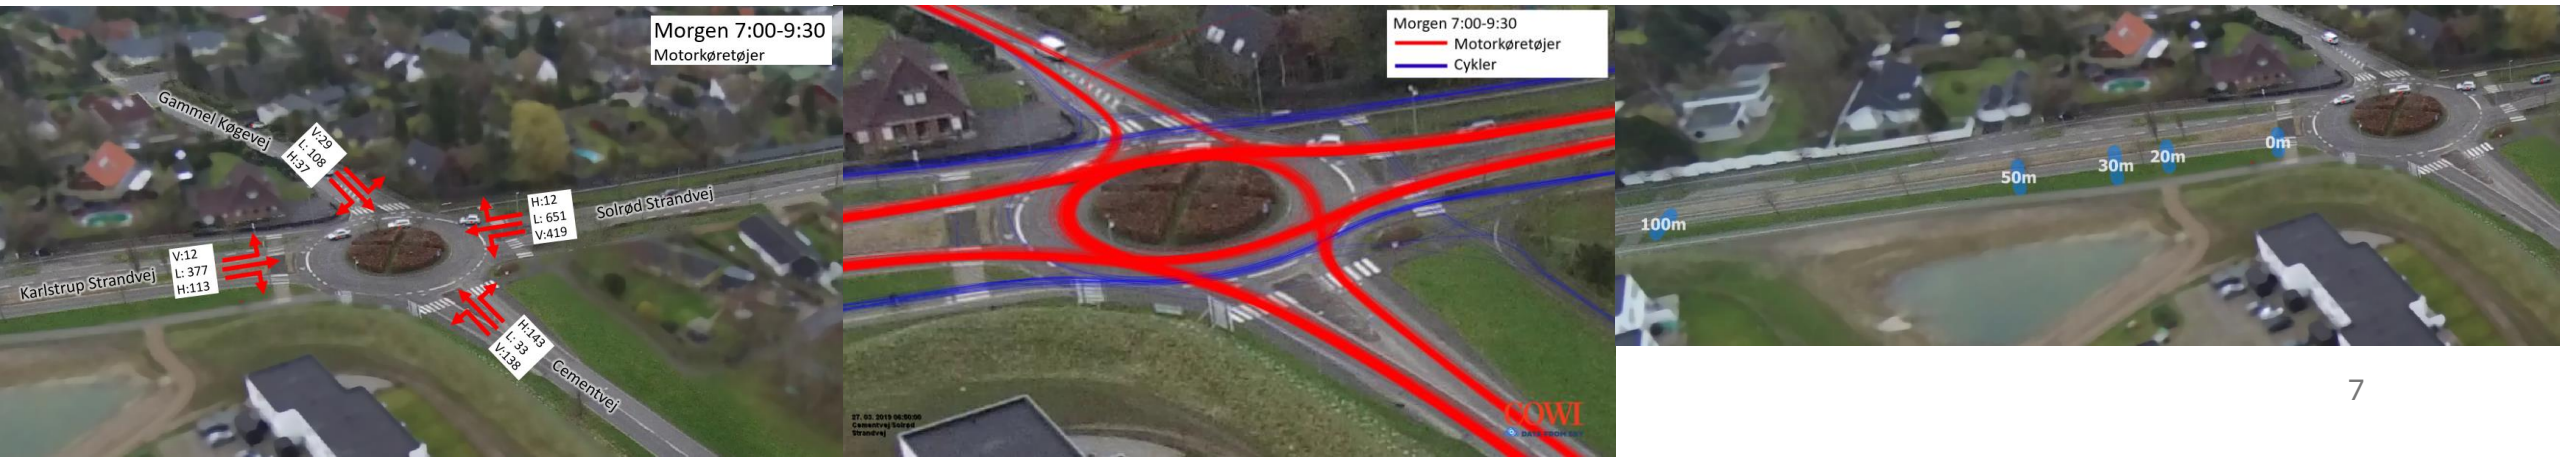
Flere snit for hastighed på strækning, cirkulationsareal samt frafarter.

Hastighedsanalysen er foretaget ved at beregne gennemsnitshastighed samt 85 %-fraktile i flere snit på strækningen frem mod rundkørslen, i cirkulationsarealet samt i frafarterne for at kunne belyse, hvor på strækningen og gennem rundkørslen de enkelte trafikanter har høj hastighed.

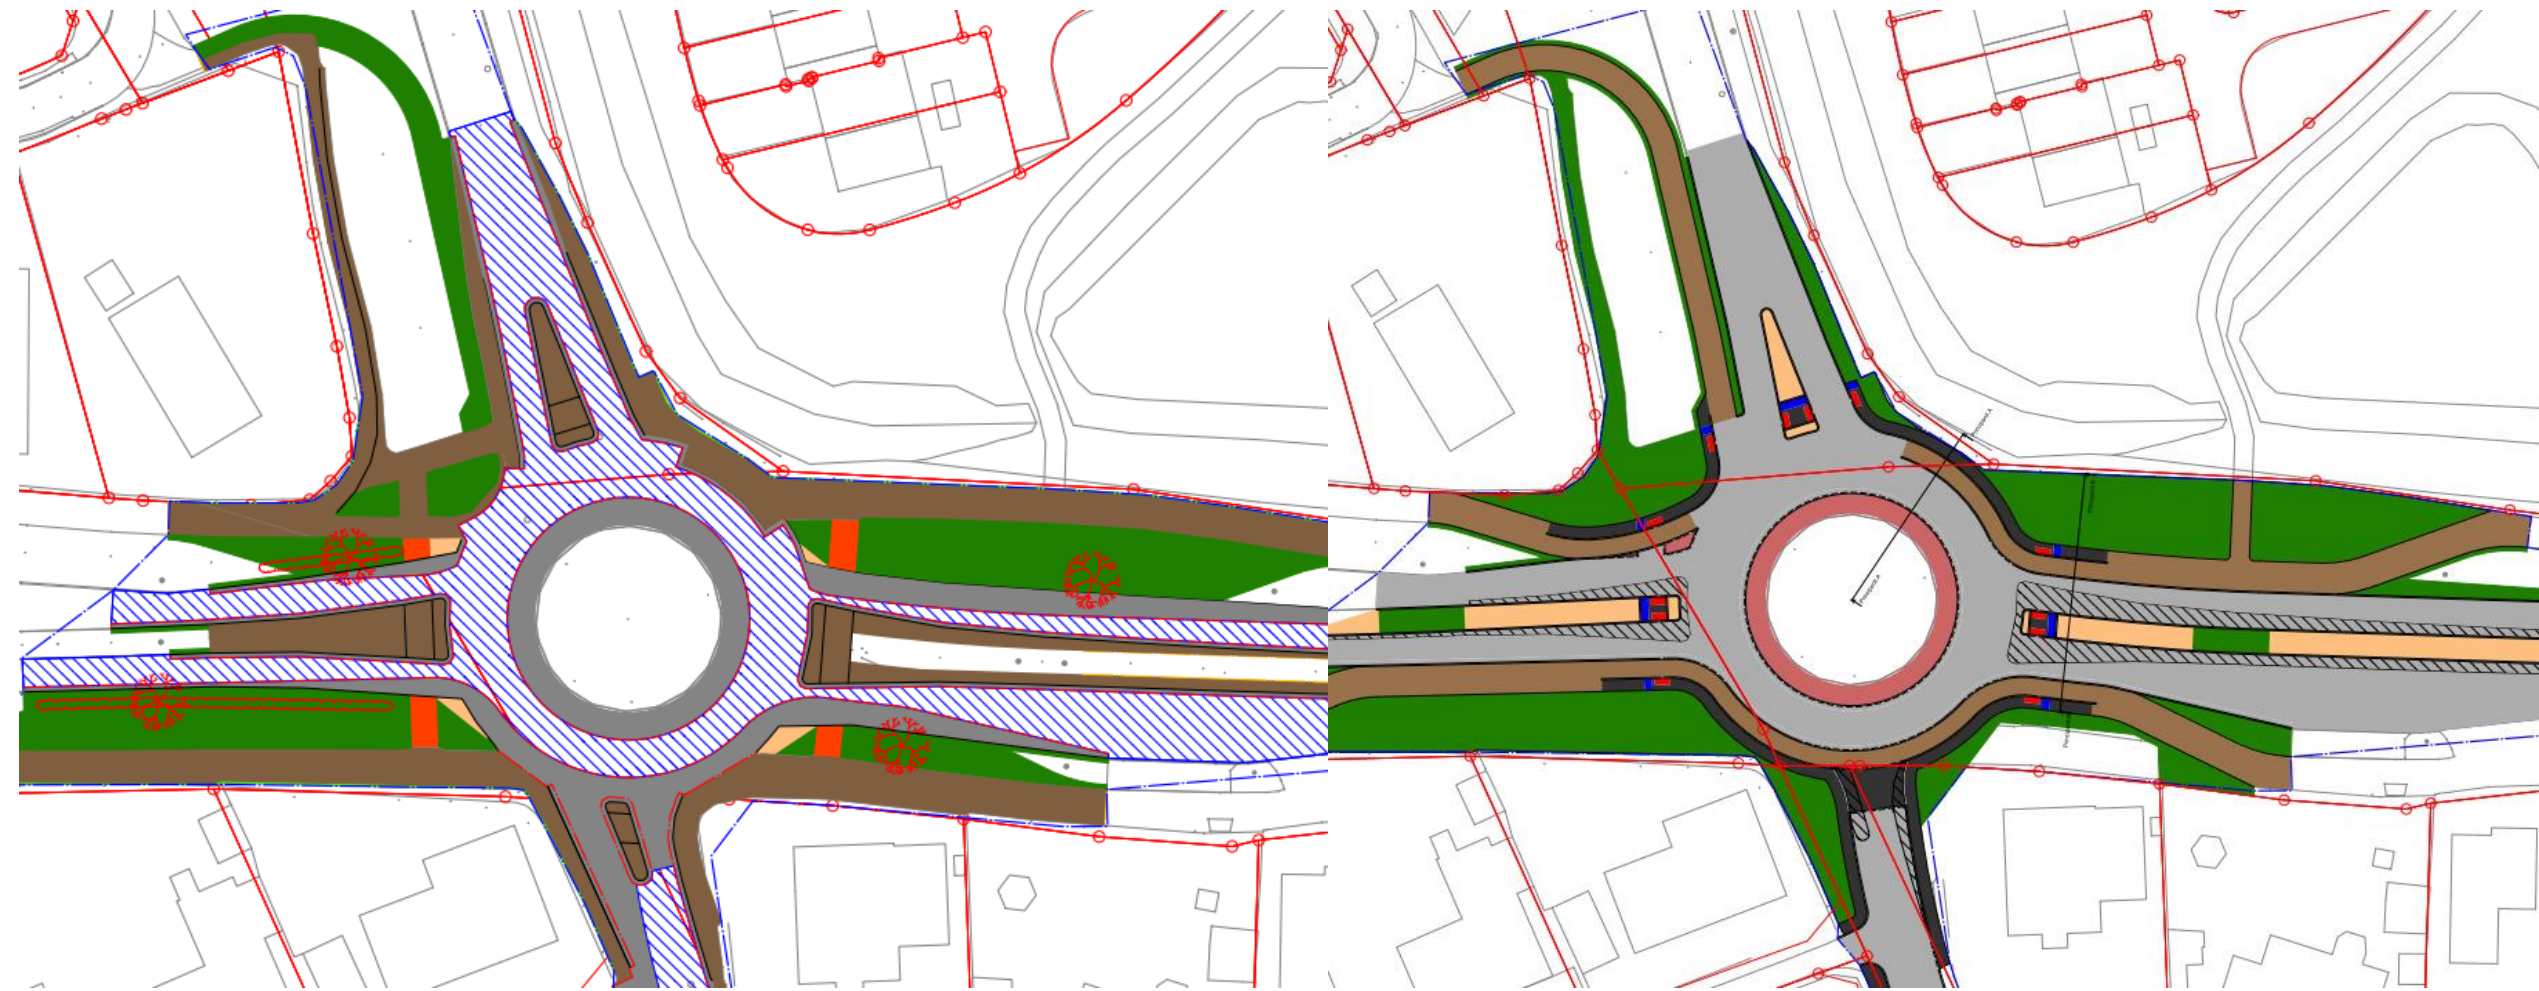
Illustration af rundkørslen før ombygning (venstre) samt illustration løsning (højre)

- Ombygning gennemført i 2020.
 - Overordnet formål:
 - Stramme rundkørslen op
 - Få bilisternes hastighed ned
 - Ændringer:
 - Cykelstier på Strandvejene er ledt ud til kørebanen
 - Oversigtsforholdene er blevet væsentlig bedre
 - Østligt vejben, Gl. Køgevej, er rettet op ift. centerlinje af vejen og rundkørselens centrum
 - Etablering af gennemført fortov på Gl. Køgevej og fjerne sekundærhelle
 - Indsnævring af cirkulationsareal ved etablering af overkørbart areal mod midterøen
- Tiltag som har gjort den dynamiske højre kurve skarpere specielt fra syd.

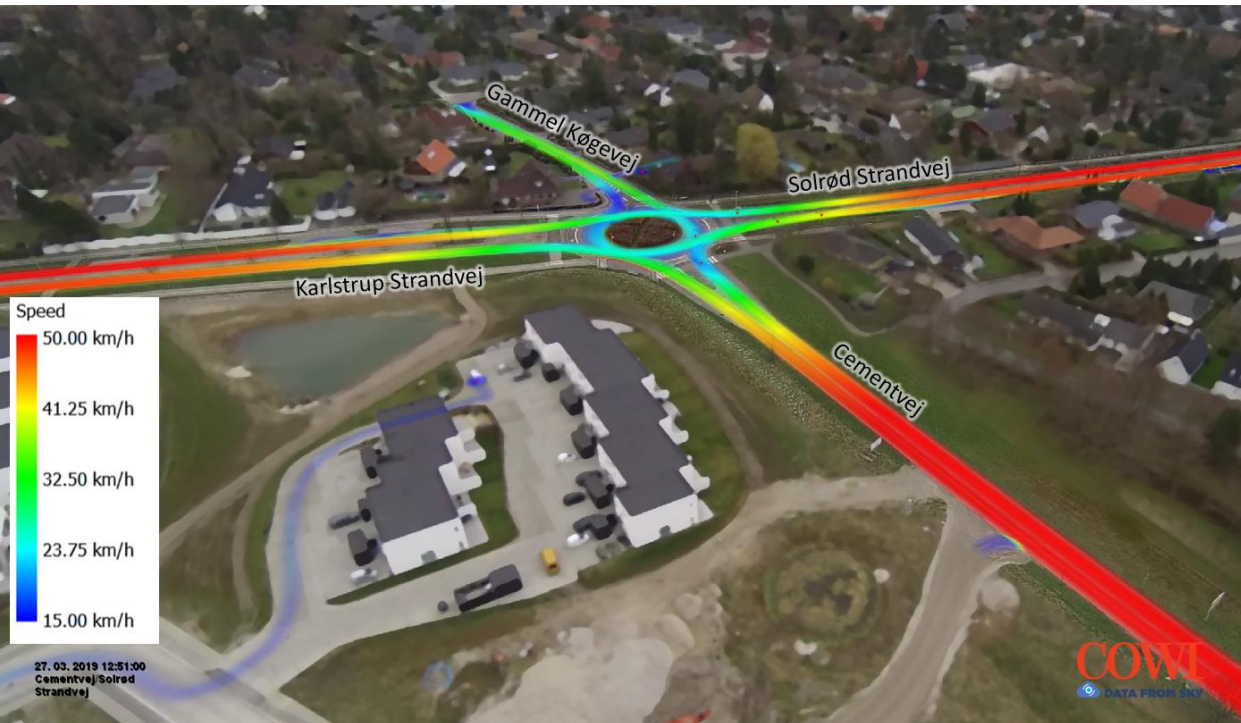
- Efter-analyse via droneoptagelser i juni 2022.
- Hastigheden er i efter-situationen generelt lavere (blå).

Hastighedskort af rundkørslen før (venstre) og efter ombygning (højre).

- Sammenligning af resultater viser en markant reduktion i hastigheden op imod og igennem rundkørslen.
 - Ved indkørsel i rundkørslen var der ved Karlstrup Strandvej registeret en gns.hastighed på 27 km/t i 2019, i samme snit i 2022 er en gns.hastighed på 19 km/t.
 - I cirkulationsområdet i 2019 kørte op mod 23 % over 30 km/t, hvorimod der i 2022 ikke er foretaget én måling som overstiger 30 km/t i samme snit.
 - Når trafikanterne kører ud af rundkørslen, var der i 2019 målt at 37 % overstiger 35 km/t, i efteranalysen er der kun registeret 1 %.
- Samlet set er bilisternes hastighed specielt på til- og frafarterne tæt på rundkørslen og i cirkulationsarealet reduceret med en effekt på oftest 3-10 km/t for både gennemsnitshastigheder og 85 %-fraktil.
