Havarikommisjonen  
for vejtrafikulykker

# Cykelulykker i kryds

# Afgrænsning

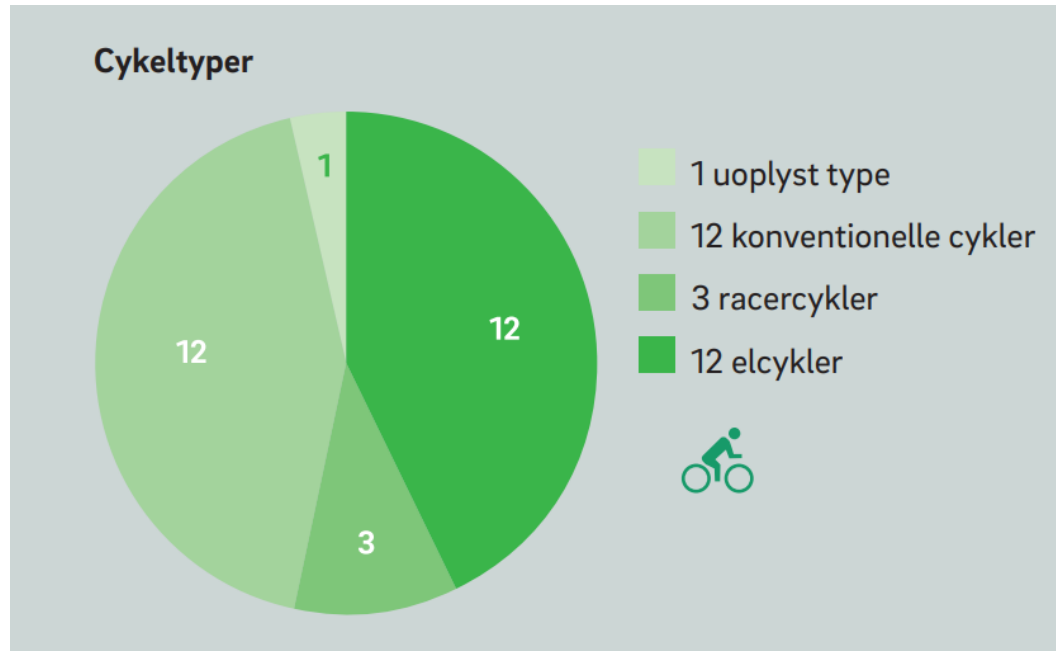
# Knap halvdelen af cyklisterne på elcykel

- Gennemsnitshastighed op til ulykken var ca. 20 km/t
- Elcyklernes gennemsnitshastighed var som de øvrige cyklister
- Stort set alle cykler var i fart
- Og kørte enkeltvis

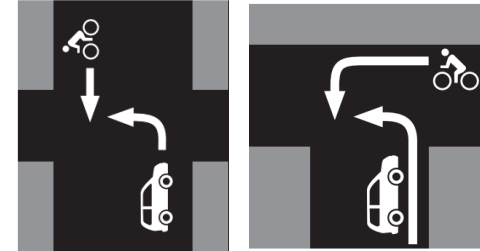
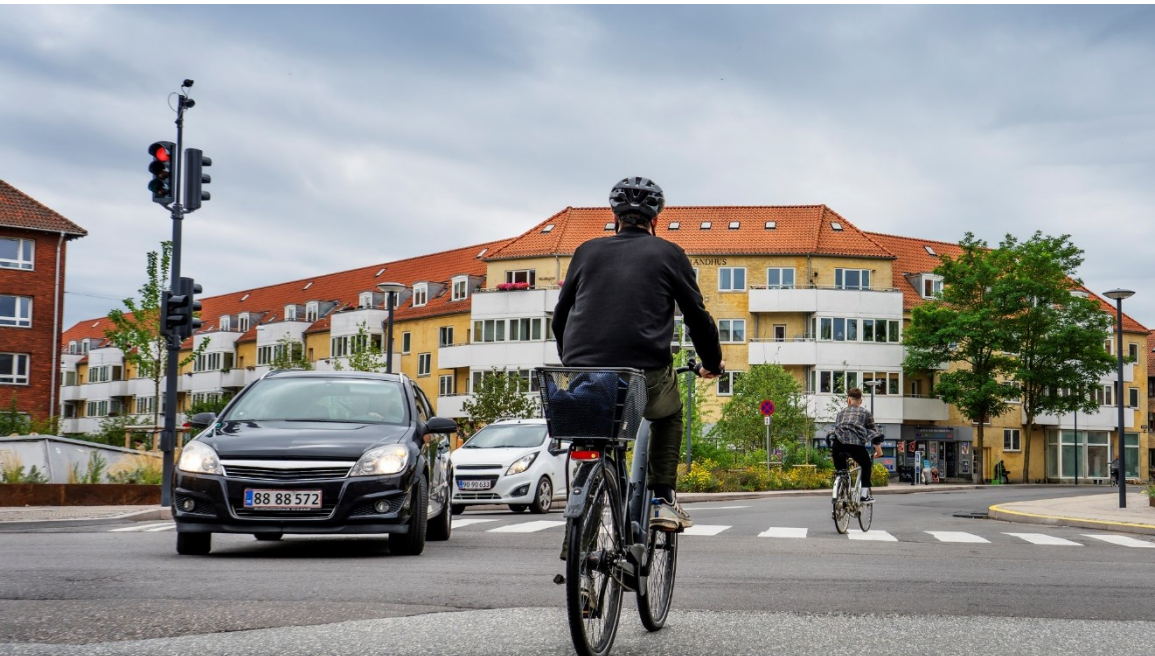
*10 ulykker: 6 i signalreg. - 4 i vigepligts.*

- Kørte for hurtig frem – orienterede sig trillende
- 4 cyklisters rød-/gulkørsel kan have bidraget til, at bilisterne overså dem
- Nogle havde fokus på andre ting i trafikken, (f.eks. finde et hul i trafikken, signalets visning, rømning af krydset, andre trafikanter.)
- Flere var ikke fuldt opmærksomme
- Enkelte uerfarne
- 2/3 cyklister var mørkt klædte – ofte mørk baggrund
- Flere bilister havde modlys

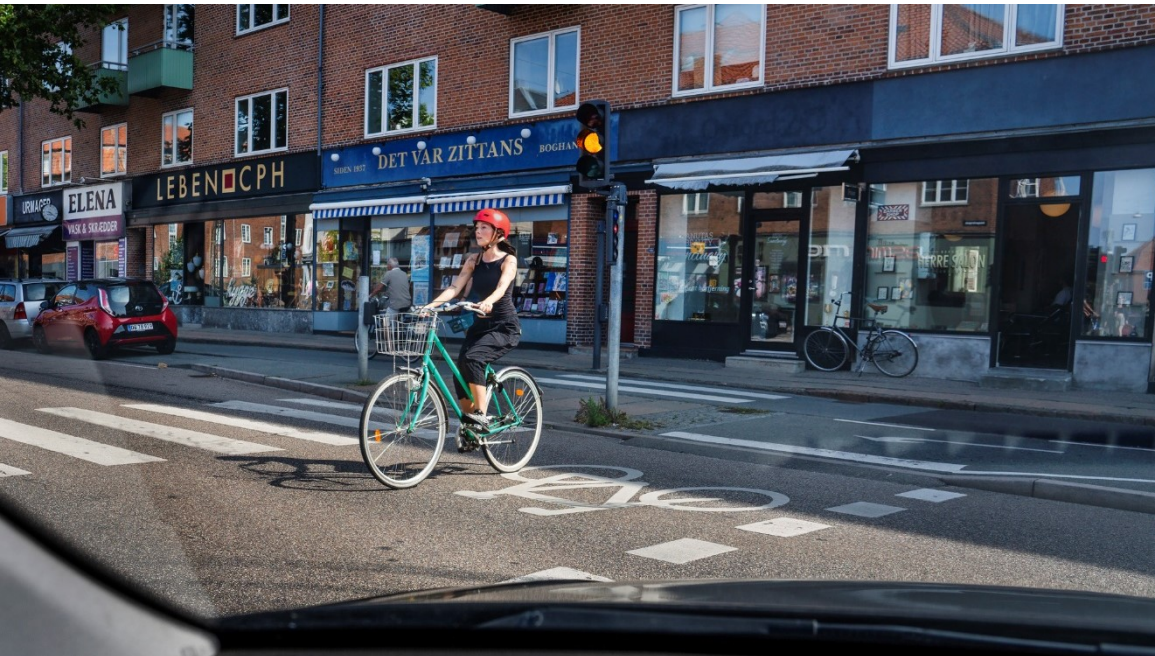
*I de 3 ulykker: Cyklist "modkørende i T-kryds*

- Cyklister kom fra uventet retning i T-kryds – bilist forventede muligvis ikke "modkørende"
- Store trafikerede kryds, eller mindre kryds med dårlig oversigt + tæt trafik:  
**Opmærksomhedskrævende**
- Et tilfælde: Grønt signal for bilist samtidig med grønt cyklistsignal. Atypisk kryds.
- Langt mellem cykelbane og fodgængerovergang – bidrog muligvis
- Cyklist skjult af træer + svært at se om placeret i svingbane

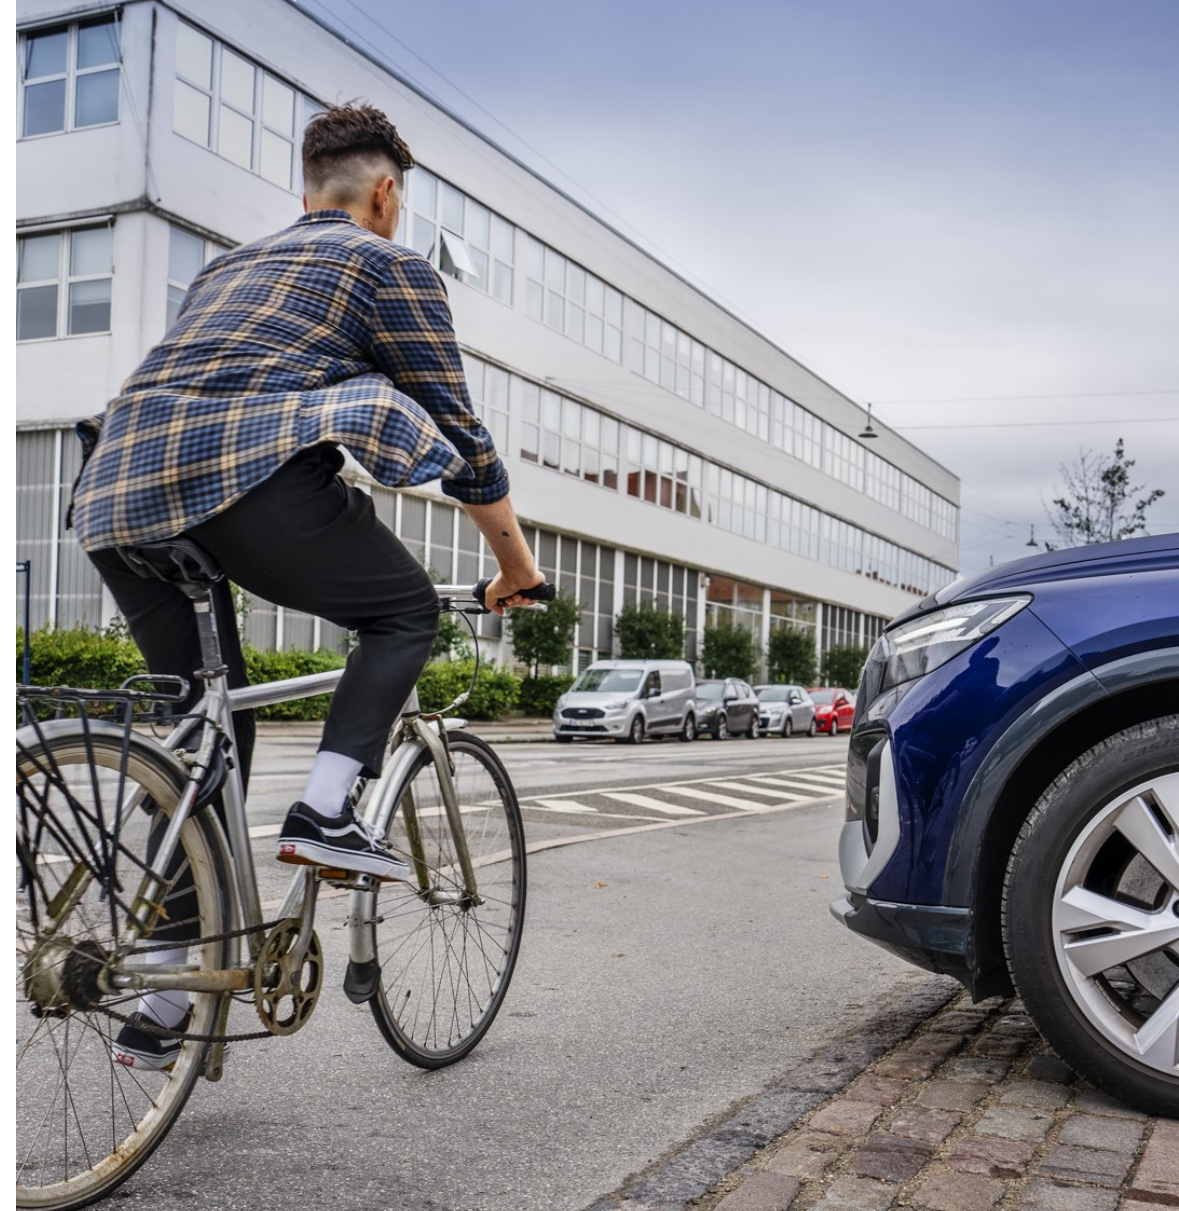
*6 ulykker i vigepligtsregulerede kryds*

- Bilister overså vigepligt eller trillede frem under orienteringen (overså cyklist)
- Bilisterne uopmærksomme i **mindre kryds** uden trafik (ukompliceret situation – slappede muligvis af)
- I **større trafikerede kryds**: Forhastet, trillende orientering. Fokus på at finde hul i trafikken. Oversigtsforhold vanskelige. Pres fra bagvedkørende. Cyklist fra uventet retning, mørk cyklist i gråvej m.m.
