# Renovering af Langebro

## -Planlægning og implementering af bæredygtighedstiltag

Projektmedarbejder, Marlene Grundvig Malthe  
Bro og Tunnel, Københavns Kommune

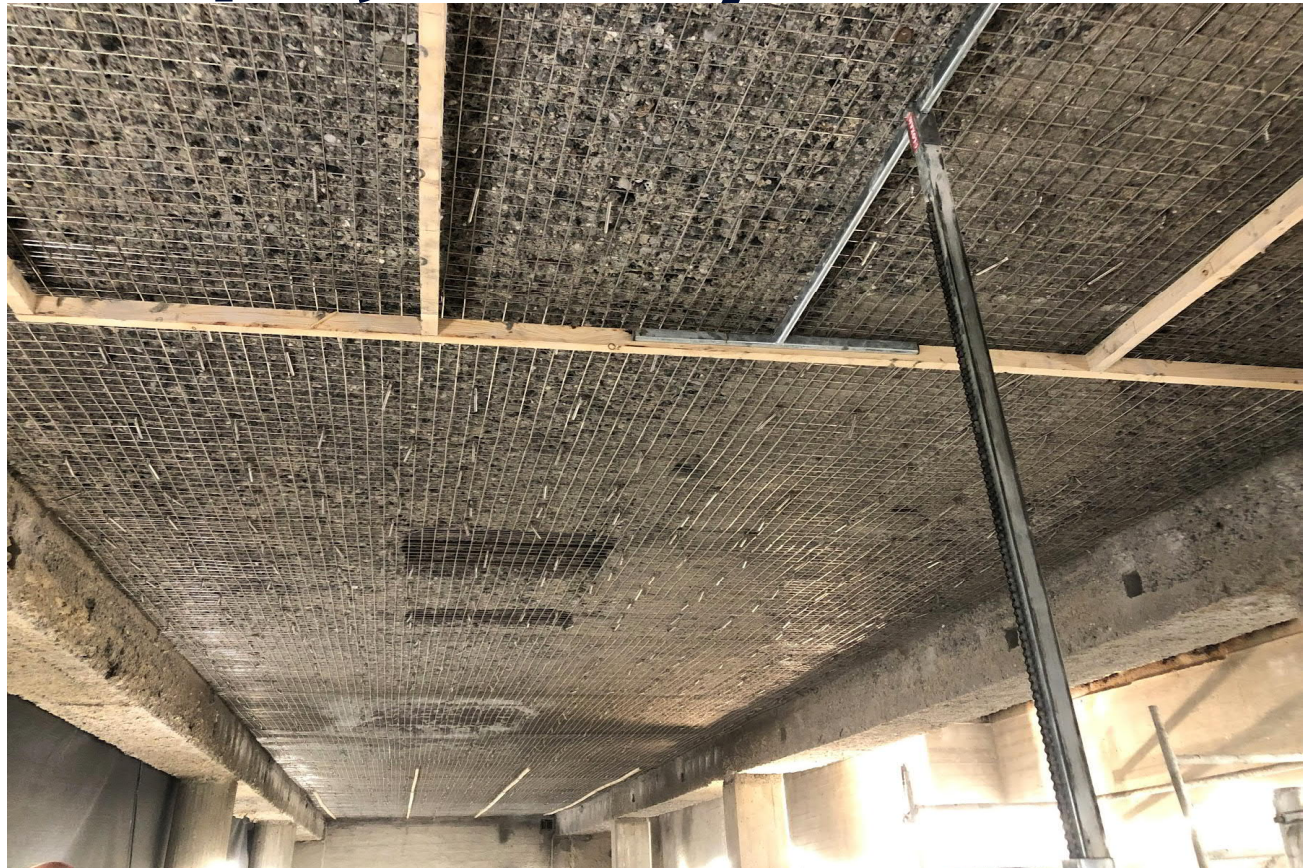
## Bæredygtighed i E2-projektering - Dæk

- Manglende dæklag på store områder og fladekorrosion på mange blotlagte armeringsjern
- Ingen betydelig tværsnitsreduktion af armeringen
- Begrænset karbonatisering og klorider
- **Reparation:** Supplerende dæklag på hele US af dæk

- Optimere tykkelse af påstøbning
- Begrænsning af antal fastgørelser

- Evt. forsøg med alternative net (ikke stål)

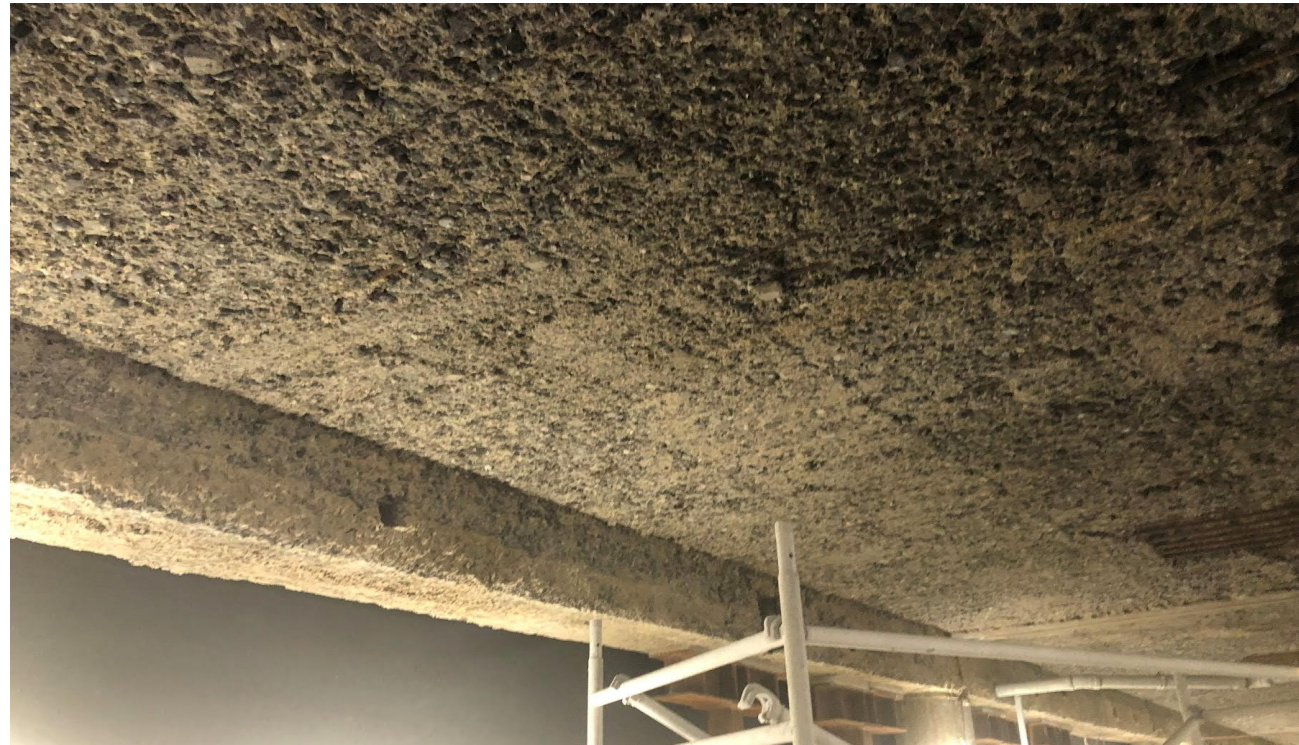
## Bæredygtighed i E2-projektering - Bjælker

- Manglende dæklag og fladekorrosion på mange blotlagte armeringsjern
- Ingen betydelig tværsnitsreduktion af armeringen
- Manglende forskydningsbæreevne
- **Reparation:** Supplerende dæklag på alle bjælker. Forstærke med supplerende bøjler.

- Detaljeret beregning og analyse af alle bjælker for kunne differentiere brugen af supplerende armering
- Brug af katodisk beskyttelse i nærheden af dilatationsfuger som alternativ til reparation

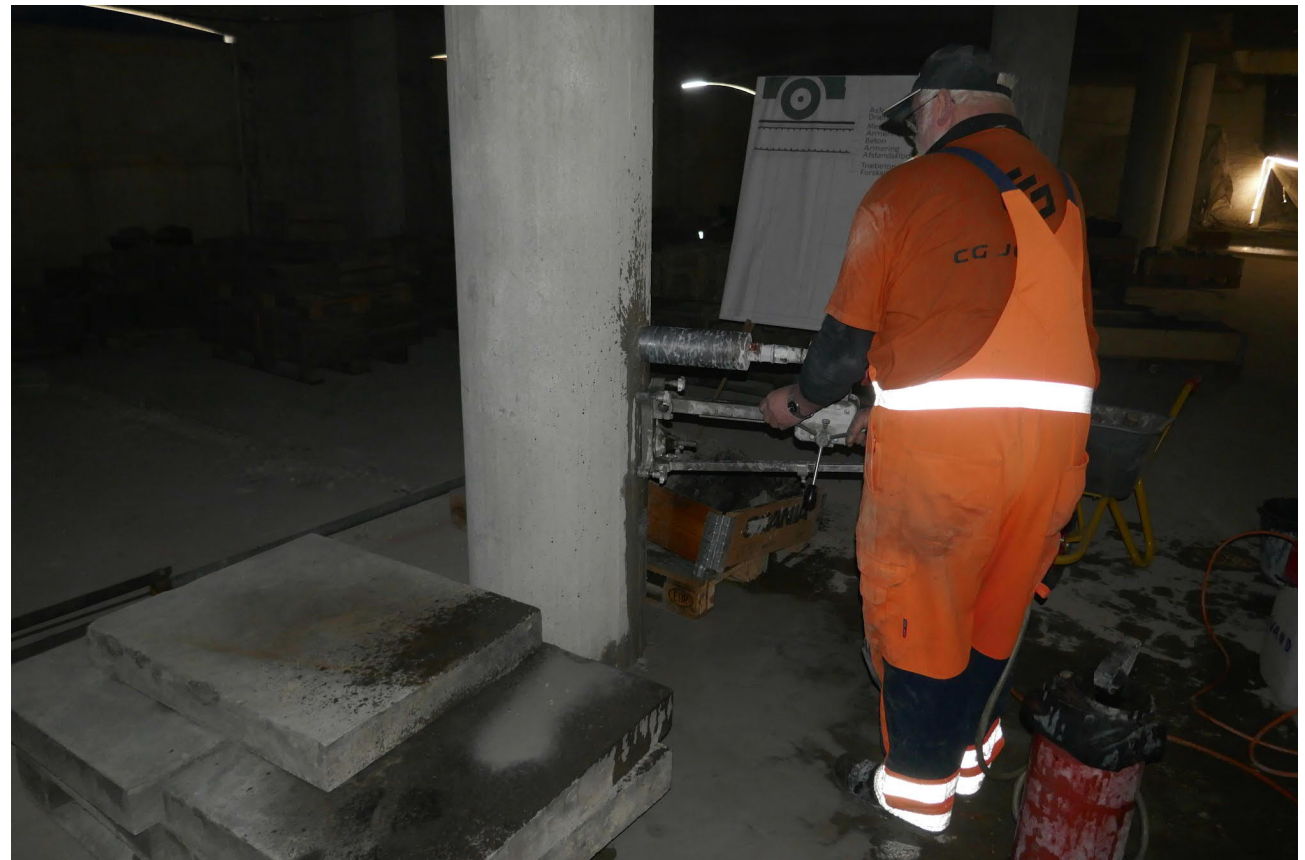
## Bæredygtighed i E2-projektering - Søjler

- Generelt i god stand (ingen træbeton på søjler)
- Risiko for kloridinitieret korrosion på nederste meter
- **Reparation:** Supplerende dæklag.  
Overfladebehandling for at beskytte mod fremtidig påvirkning af tørsalte.

- Detaljeret beregning og udtagning af borekerner for at opdatere betonstyrke - ikke behov for forstærkning

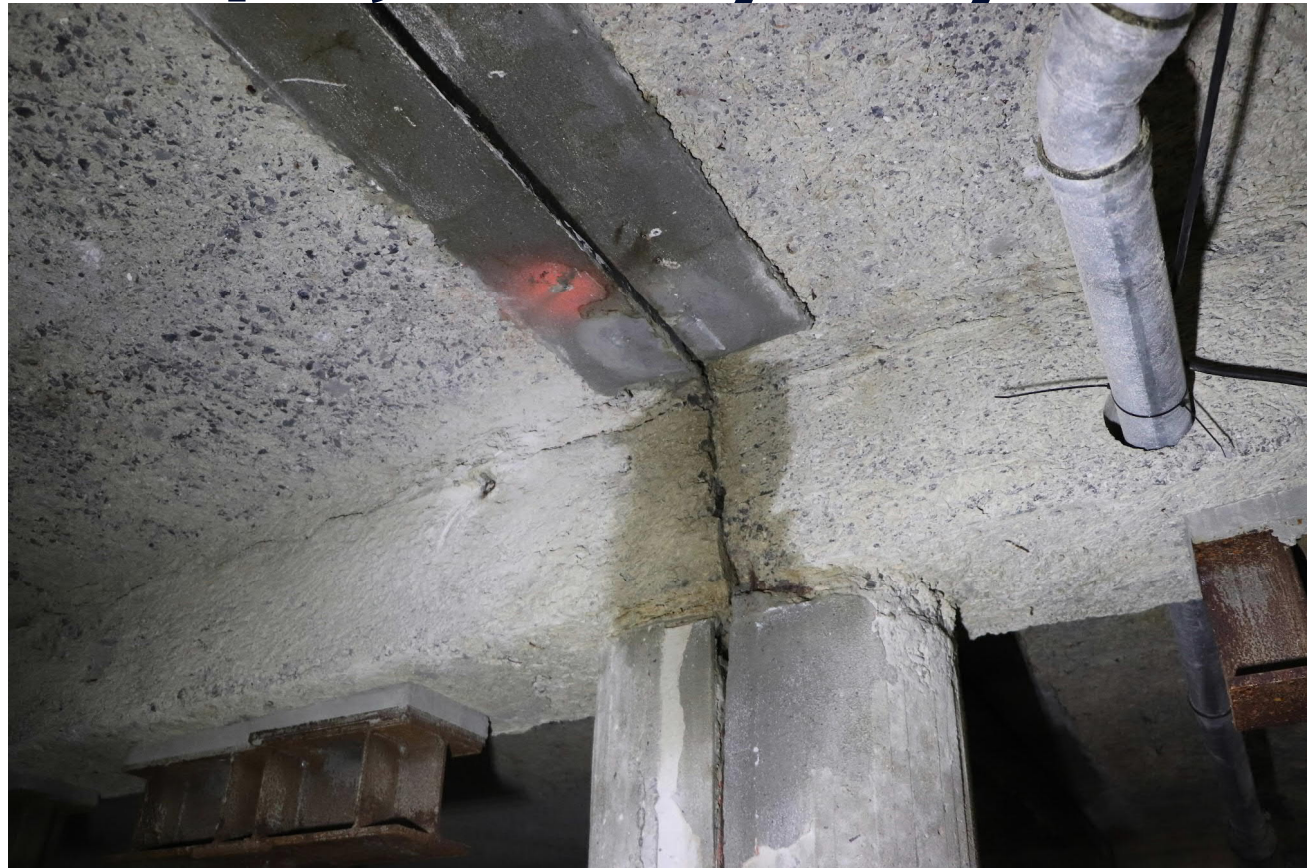
## Bæredygtighed i E2-projektering - Fuger

- Nedbrydning pga. tidligere utætte fuger :  
kloridinitieret korrosion på armering i dæk, bjælker og dilatationsfuger.
- Ingen statiske problemer efter detaljeret analyse
- **Reparation:**  
Betonreparationer, supplerende dæklag og katodisk beskyttelse 1-2 m omkring dilatationsfuge.

- Detaljeret beregning for at minimere supplerende armering omkring dilatationsfuge
- Brug af katodisk beskyttelse i nærheden af dilatationsfuger som alternativ til reparation

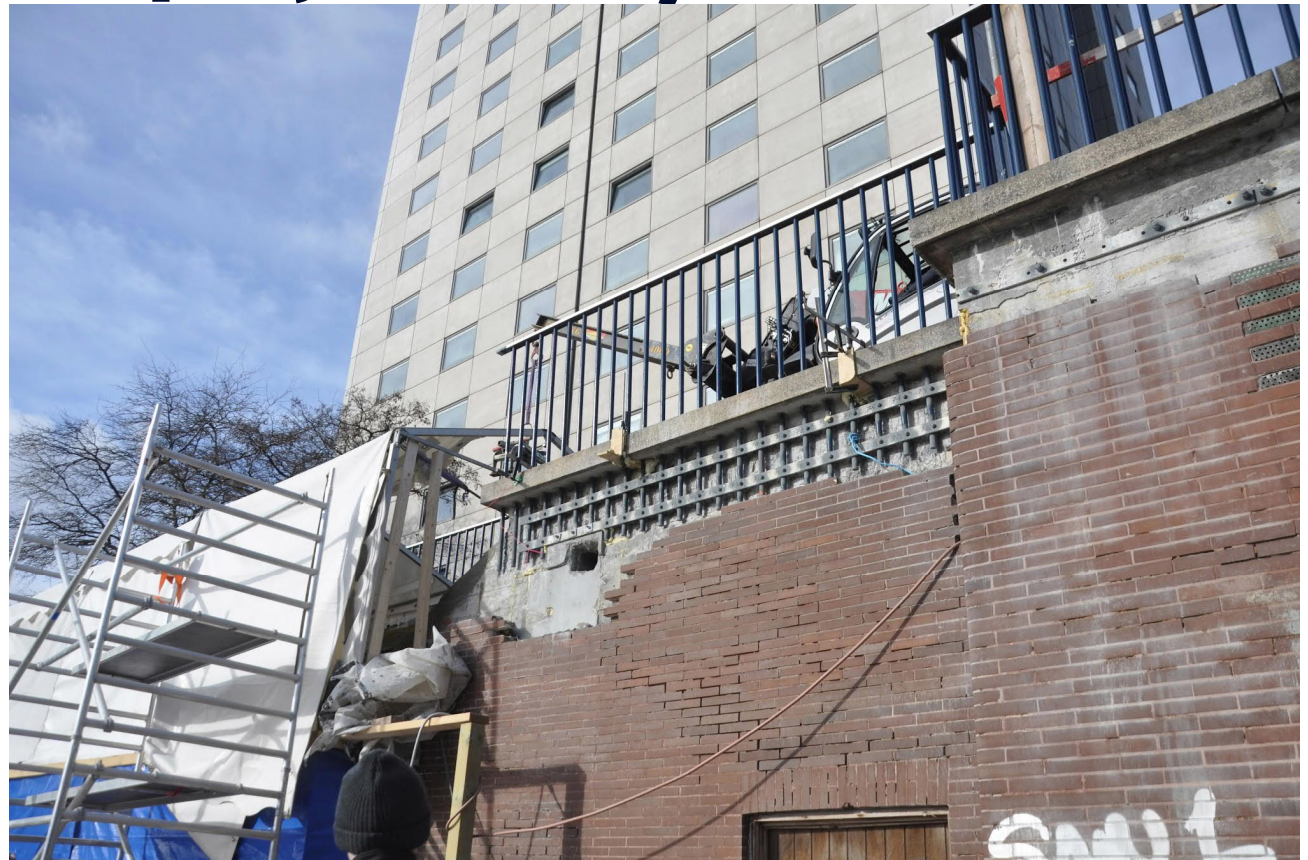
# Bæredygtighed i E2-projektering – Murværk

- Fuger nedbrudt pga. vejrlig.
- Klinker generelt i god stand, men med lokale skade pga. nedbrydning af bagvedliggende beton
- **Reparation:**  
Udskiftning af fuger.  
Udskiftning / supplering af nedbrudte klinker

- Genbrug af nedtagne klinker
- Nye klinker, specielfremstillet pga. fredning af bygværket
